Désimperméabilisation, renaturation et mise en valeur de la place Fontanges et du ruisseau Notre-Dame à Villefranche-de-Rouergue (12)

- 1 / Les enjeux du bassin versant du Notre-Dame
- 2 / Les actions à engager
- 3 / Un projet pilote suivi scientifiquement

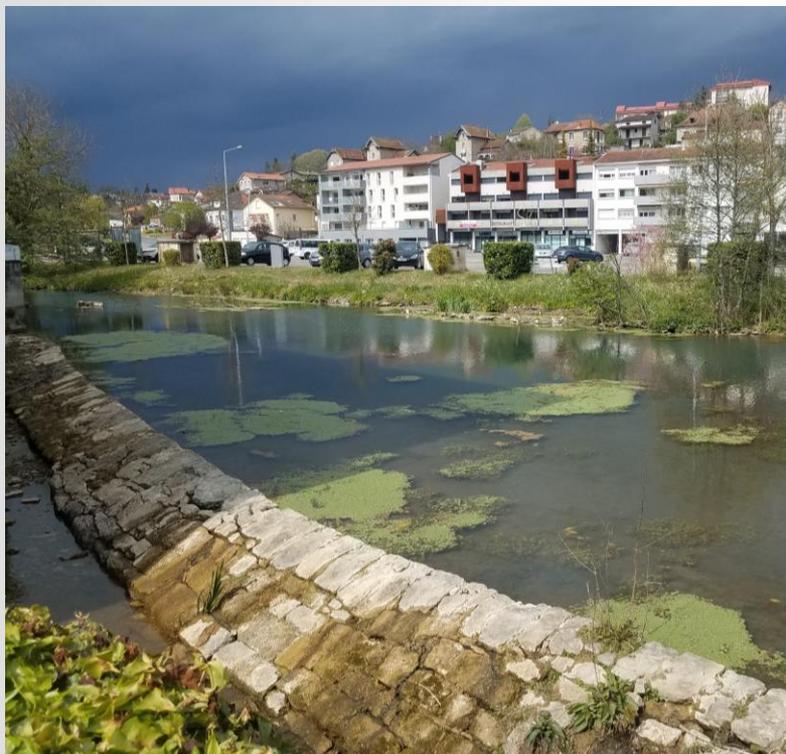
*Le ruisseau de Notre-Dame
au niveau du moulin de la Conque et de la Place Fontanges
(2021)*

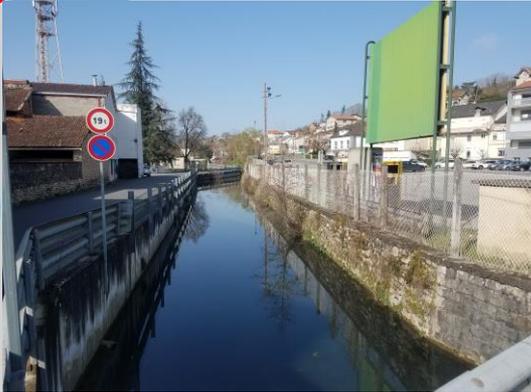
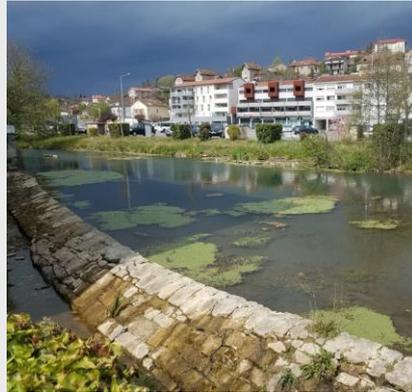
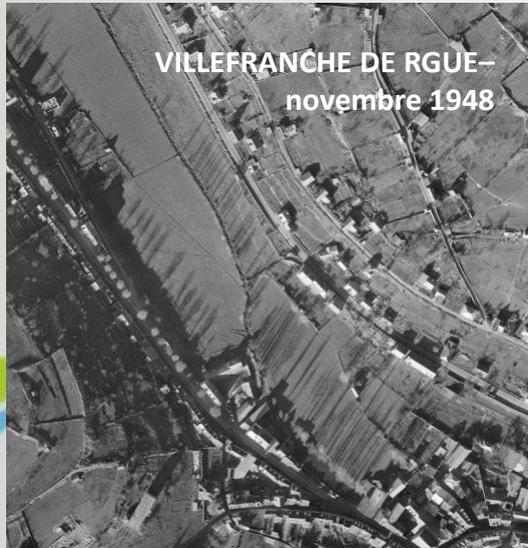
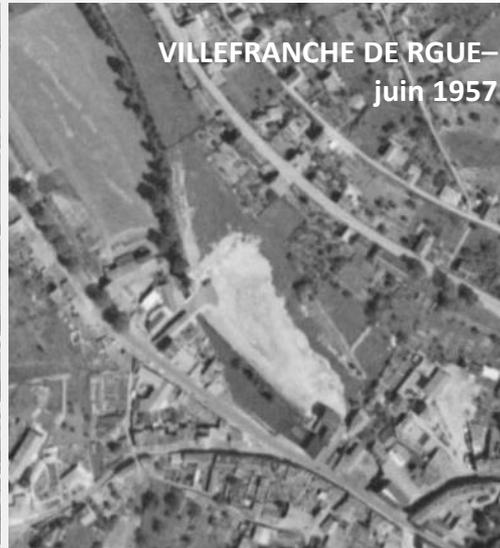
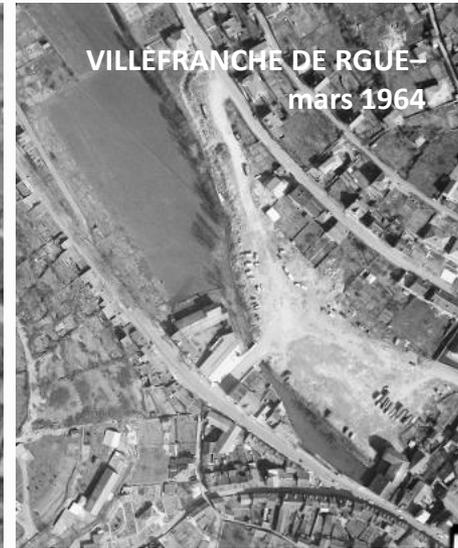
Le ruisseau à la Place Fontanges :

- un cours d'eau rectifié et bétonné
- une zone humide remblayé

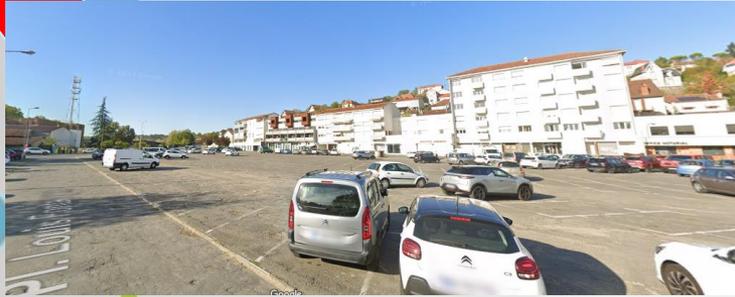
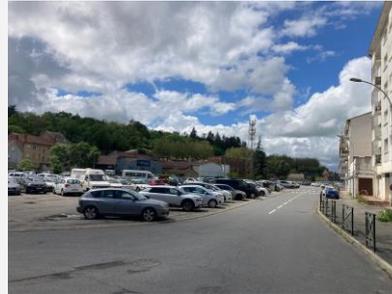
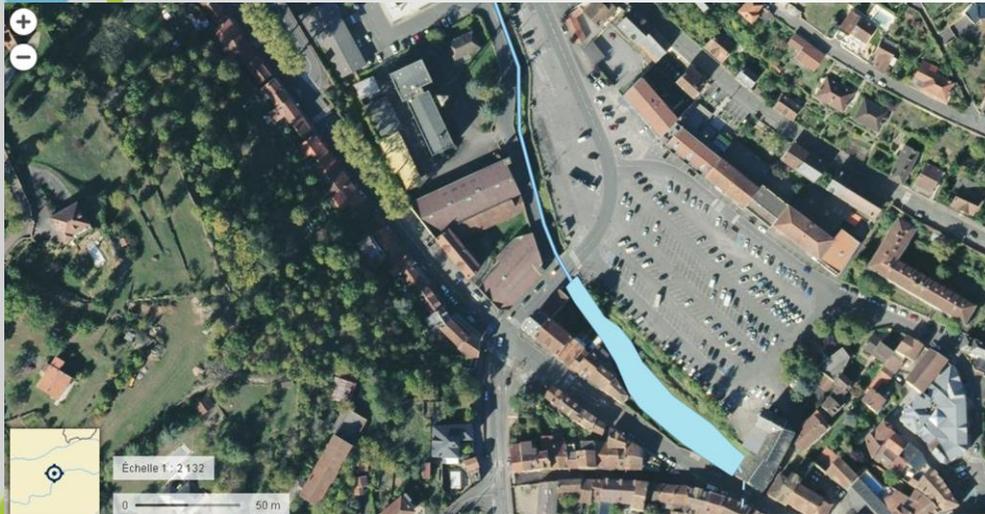
La Place Fontanges un îlot de « chaleur » :

- 11 000 m² de bitume
- aucune végétation
- 1 rôle unique de parking, pas d'espace « social ou de vie »

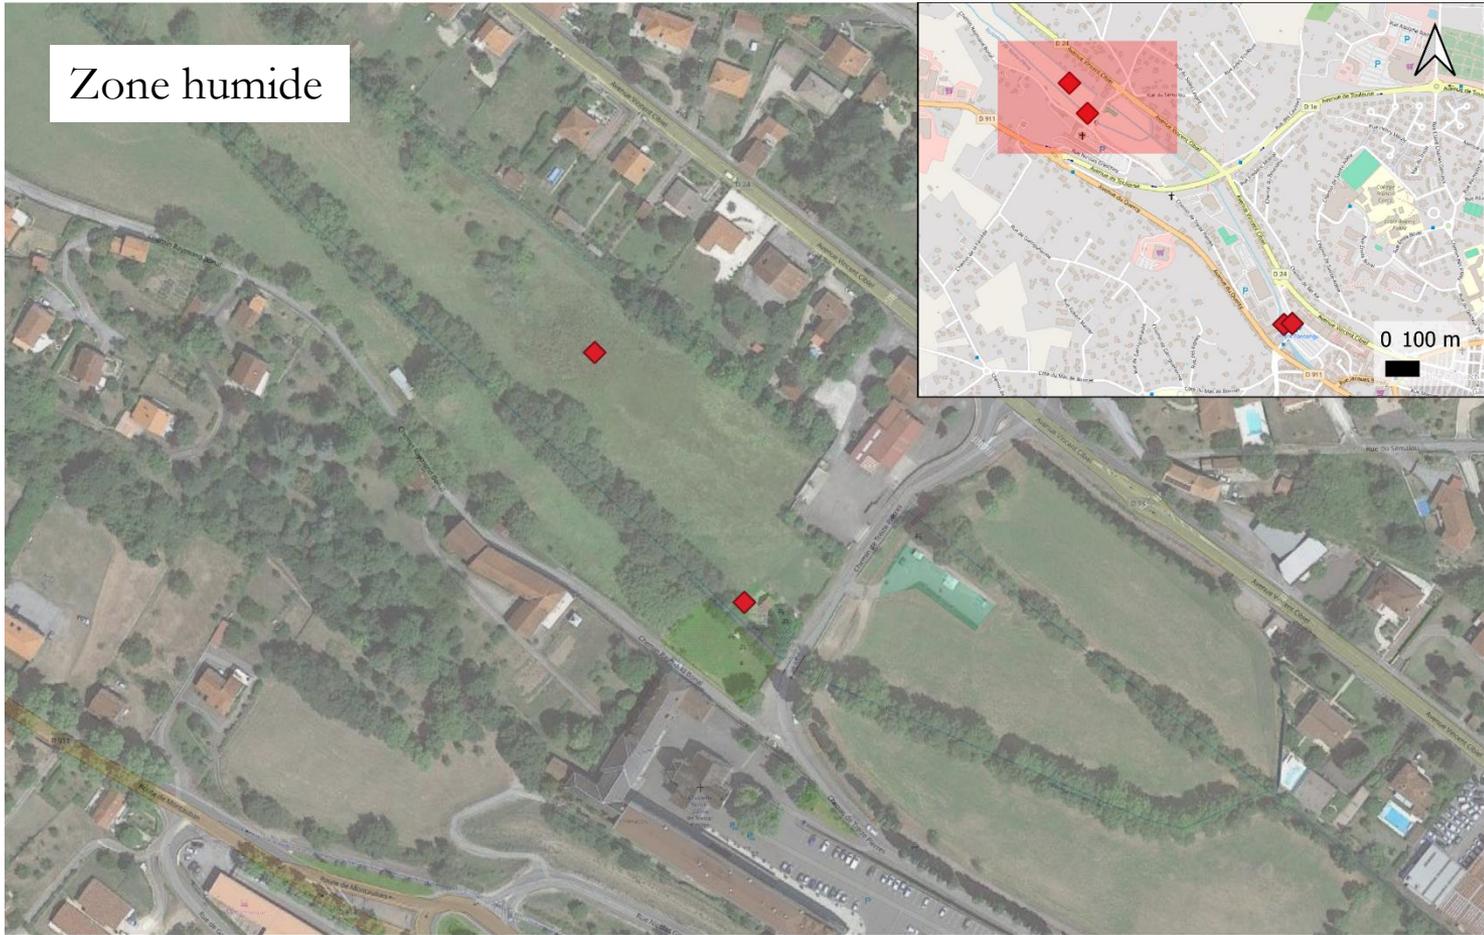
Installations piezomètres
Commune de Villefranche de Rouergue -
Aveyron

Zone humide

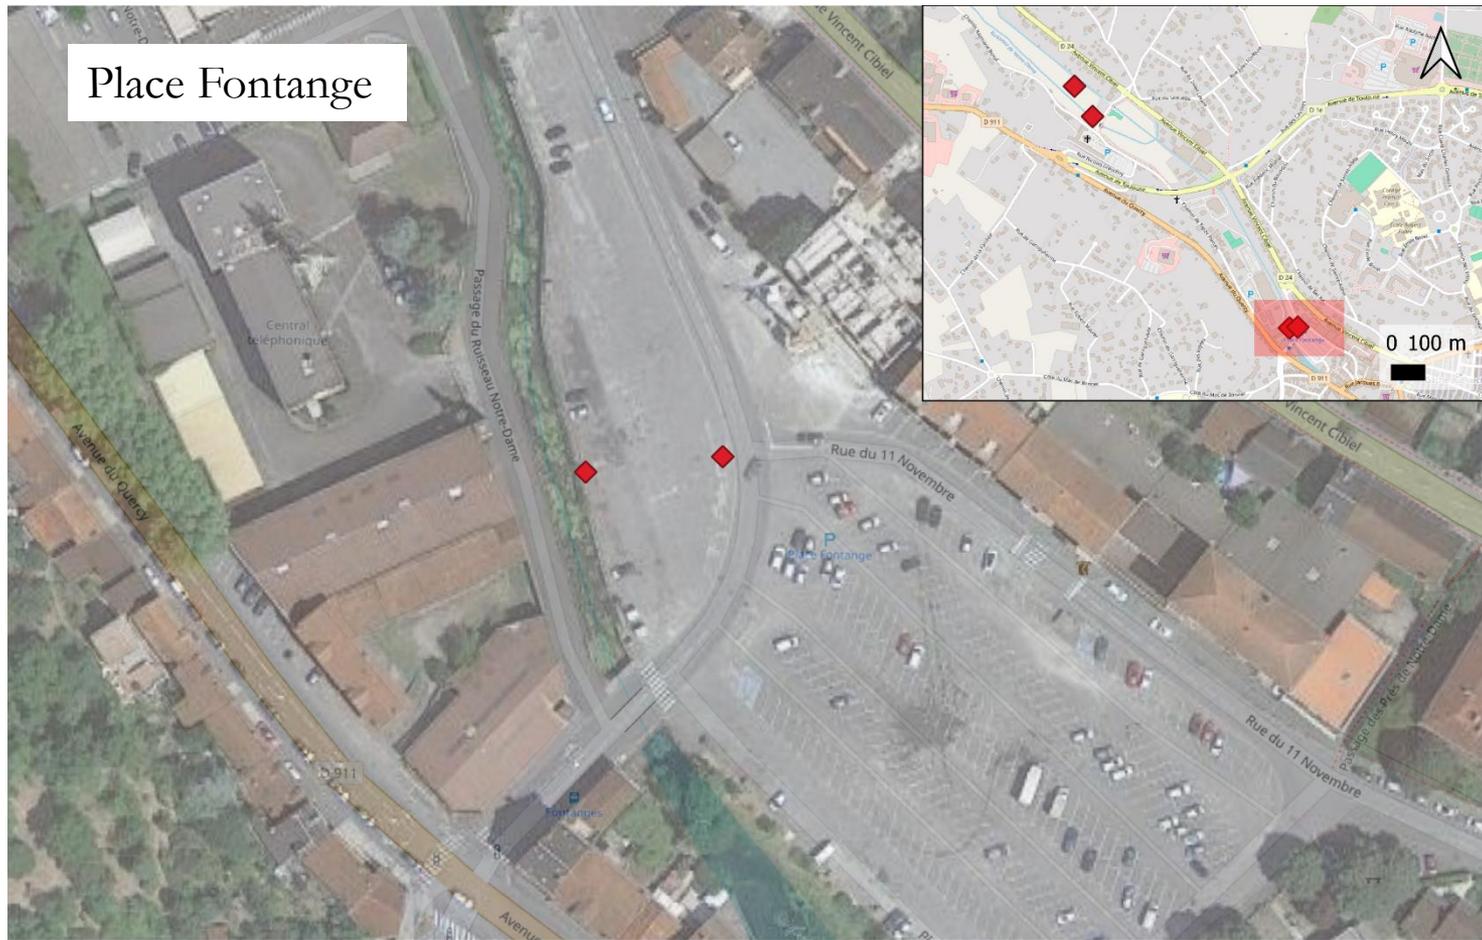
Installations piézomètres
Commune de Villefranche de Rouergue -
Aveyron

Place Fontange

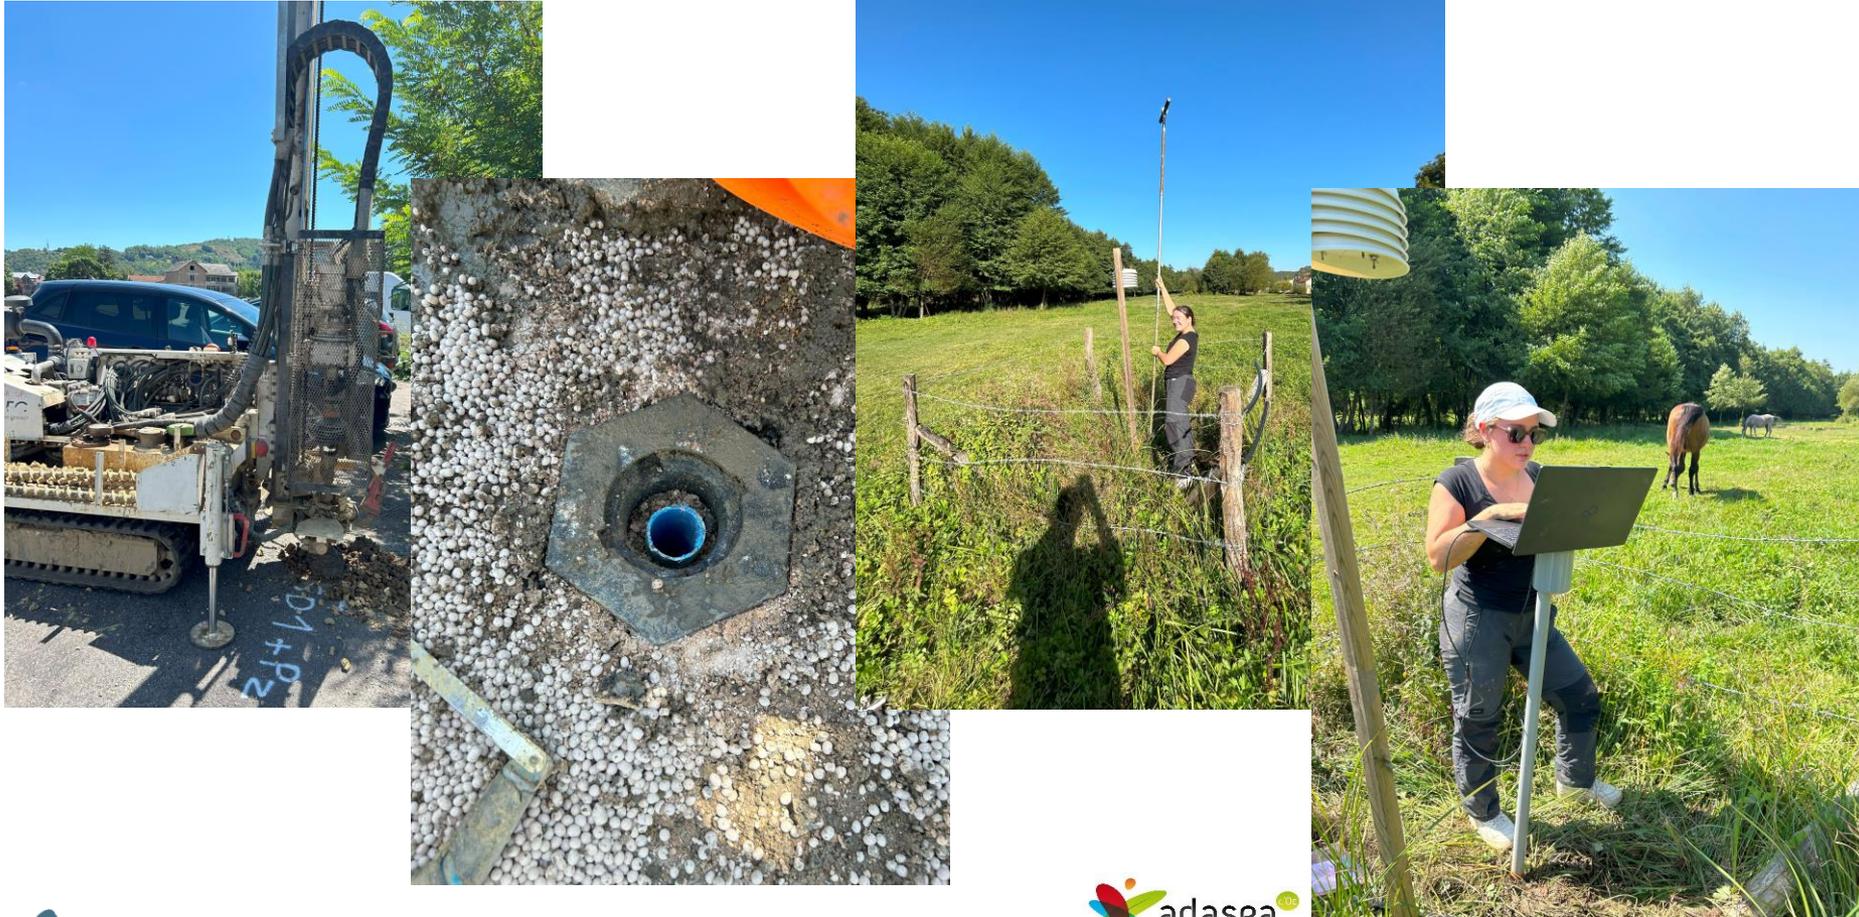
Pose des piézo

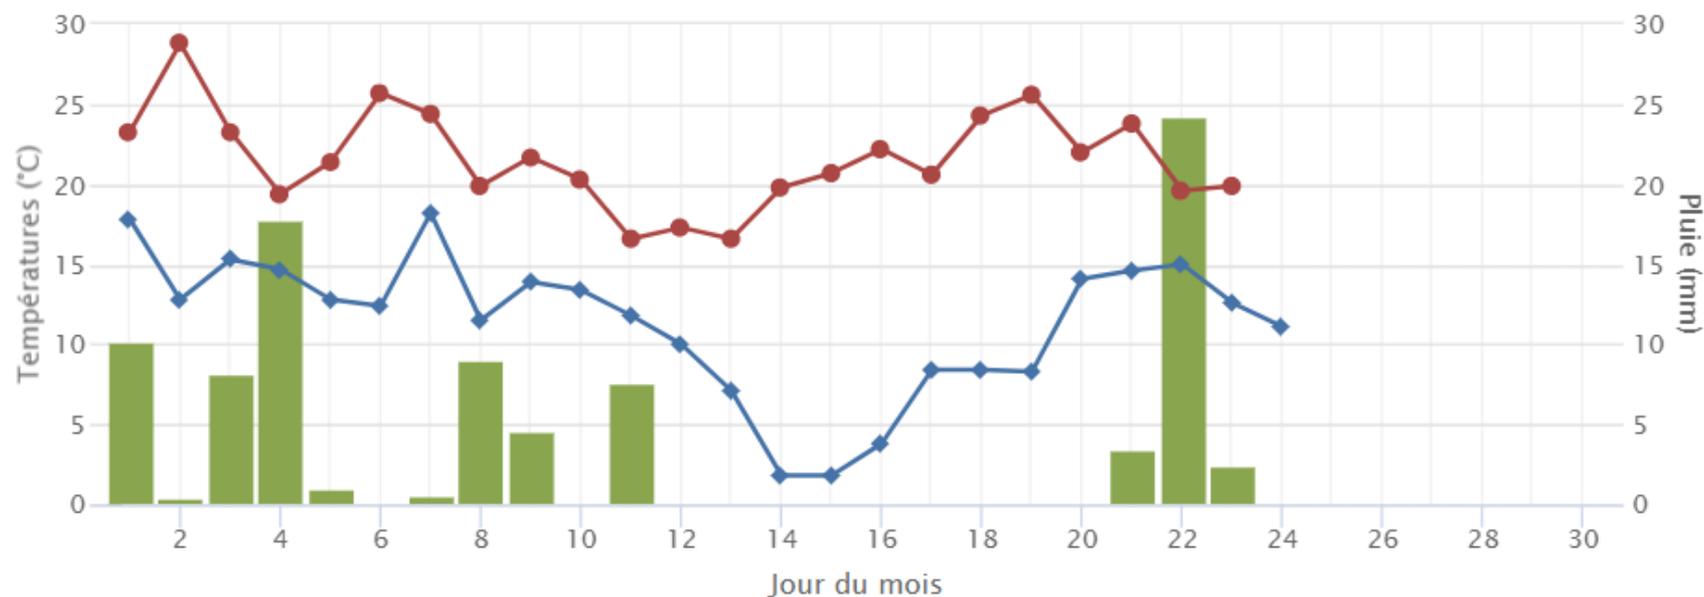
Températures maxi, mini, précipitations

En septembre 2024 à VILLEFRANCHE-DE-ROUERQUE

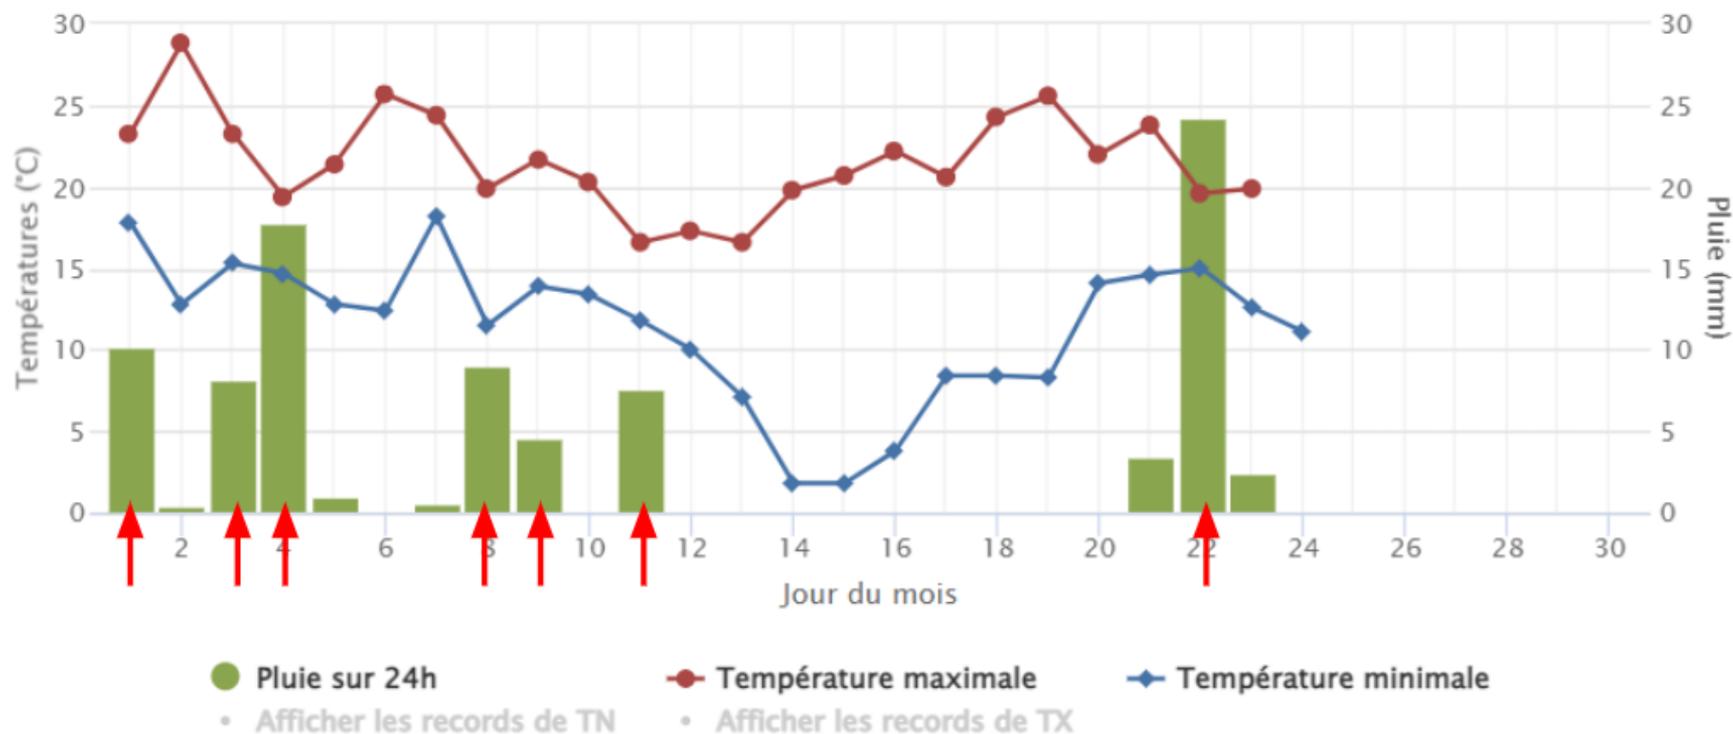
Températures maxi, mini, précipitations

En septembre 2024 à VILLEFRANCHE-DE-ROUERGUE

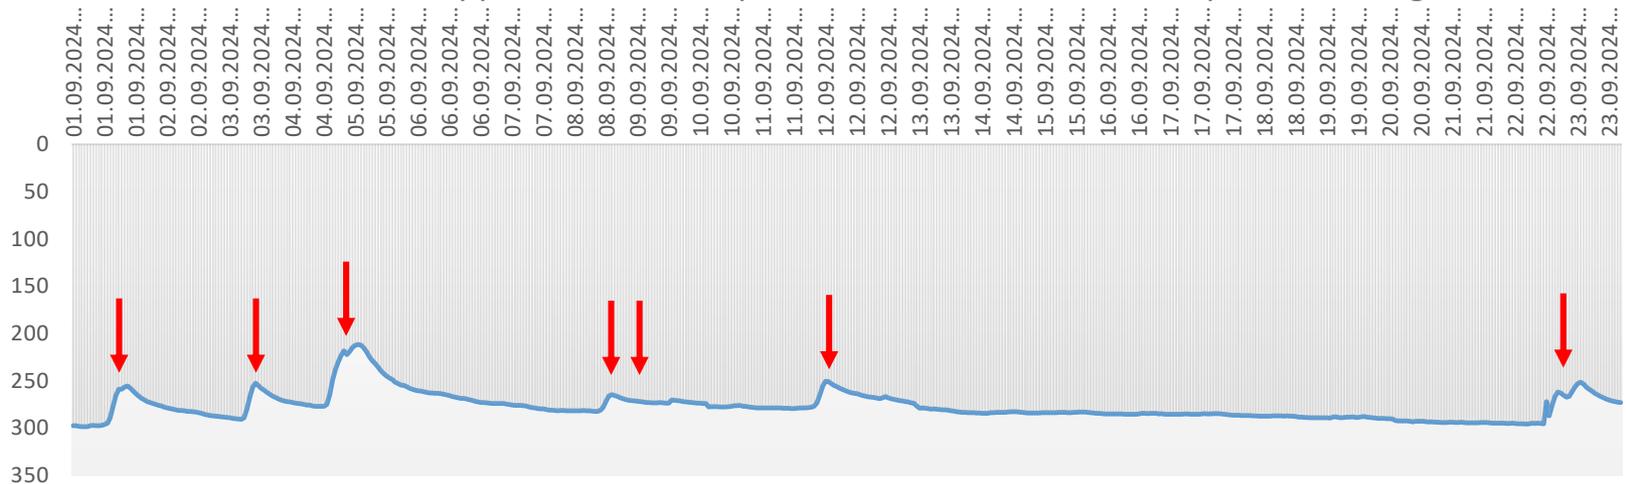
Hauteur de la nappe au niveau du piézomètre côté rivière sur la place Fontange

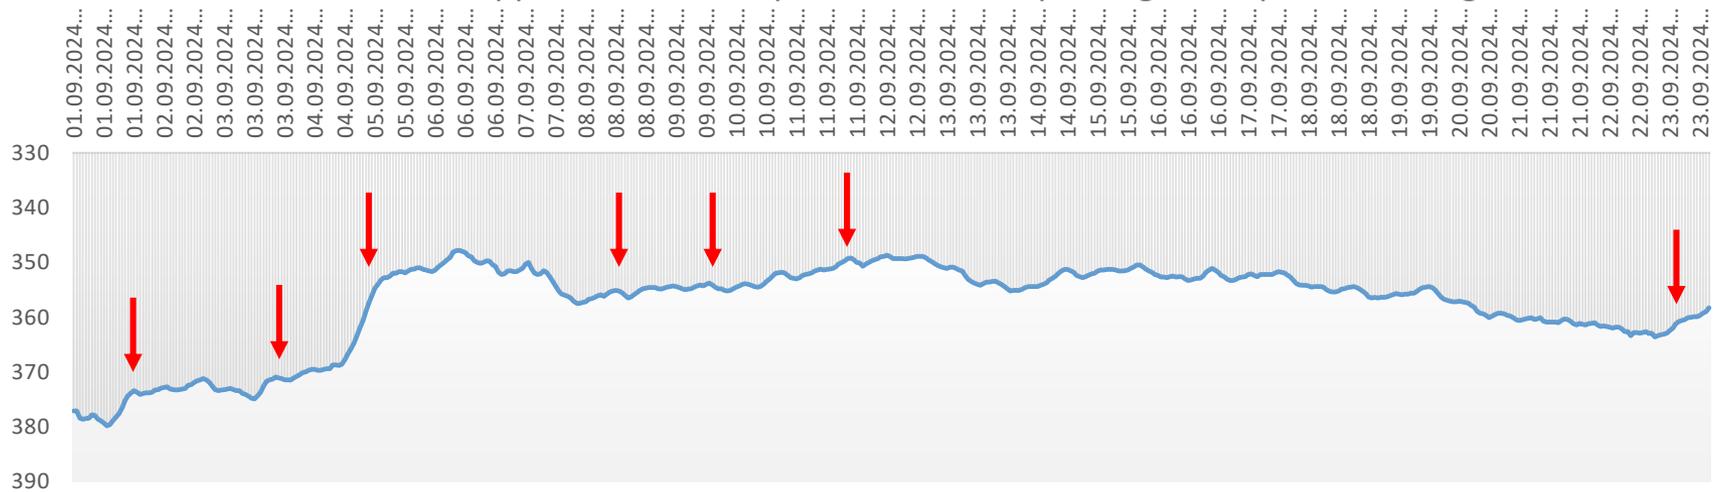
Hauteur de la nappe au niveau du piézomètre côté parking sur la place Fontange

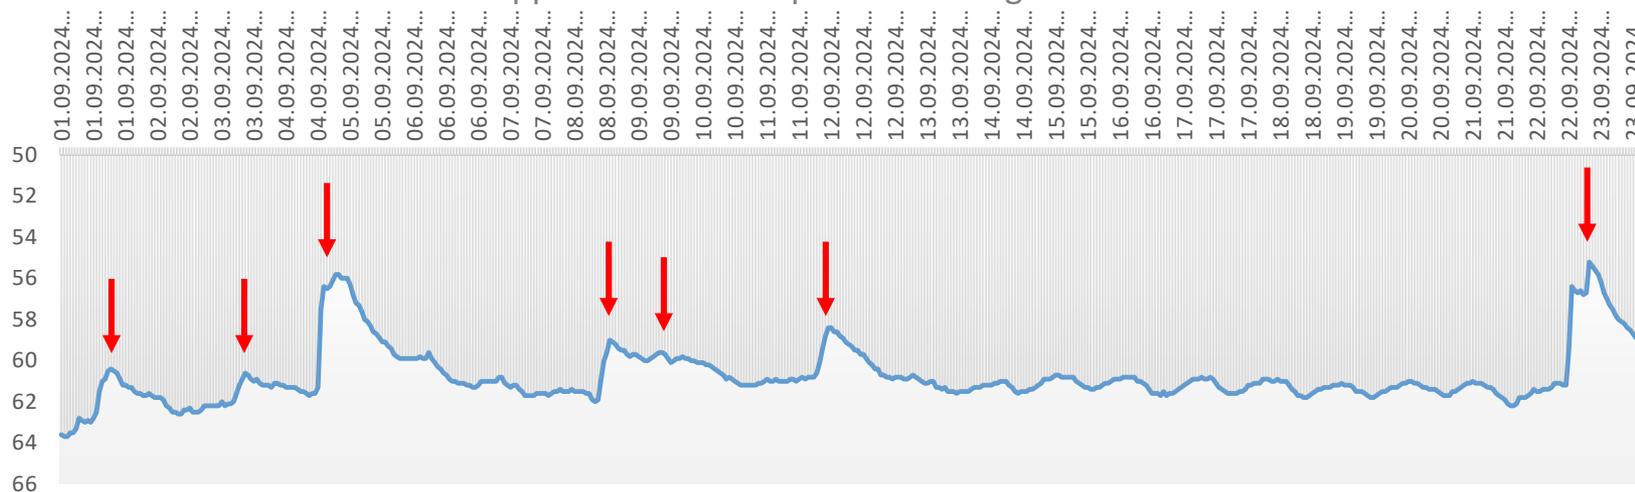
Hauteur de la nappe au niveau du piézomètre à gauche de la zone humide

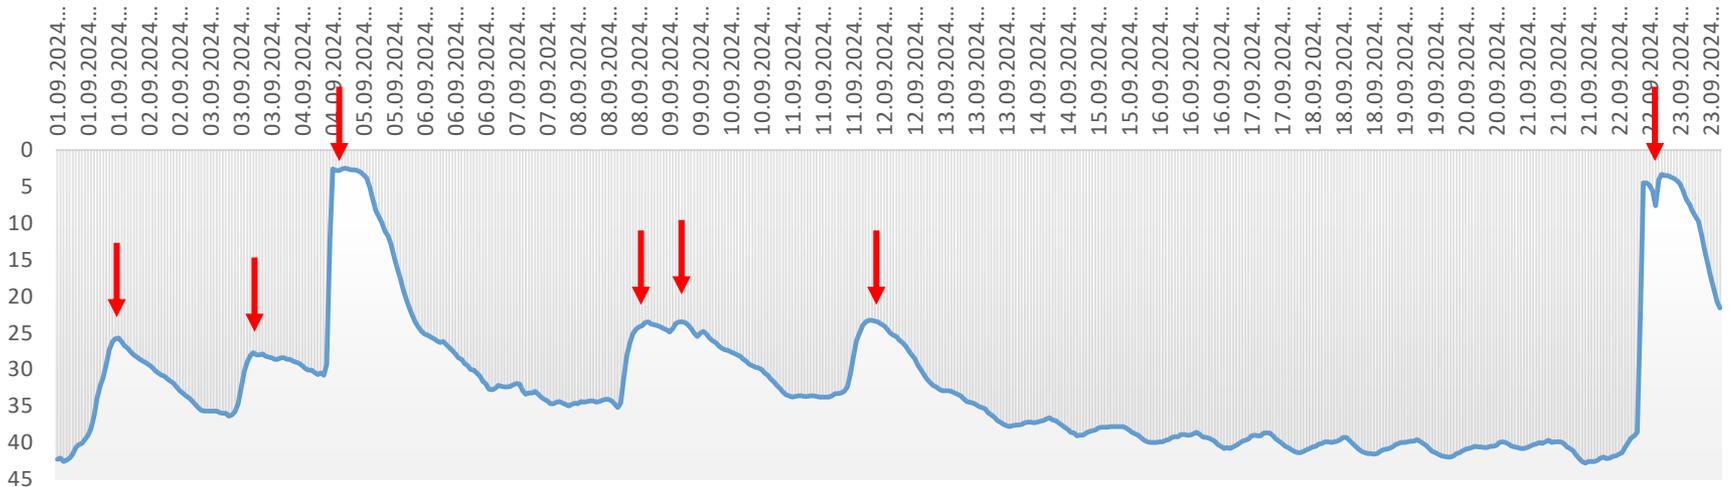
Hauteur de la nappe au niveau du piézomètre à droite de la zone humide
